12. Schimmel-Kongress Köln

„Leckageortung - effizient und treffsicher“

Dipl. Ing. (FH) Bauphysik Michael Carl

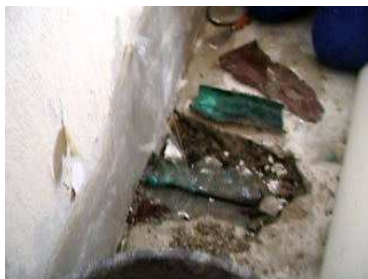
Video: defekte Trinkwasserleitung

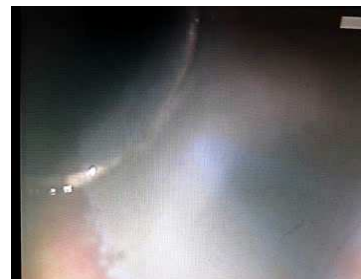
Video: defekte Abwasserleitung inkl. Spülung

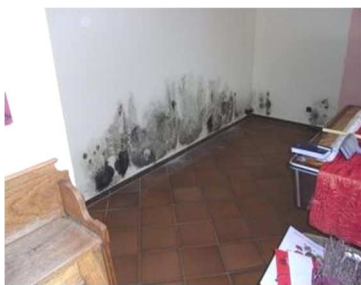
Schimmelbildung an einer Außenwand wegen defekter Kaltwasserleitung im Fußboden

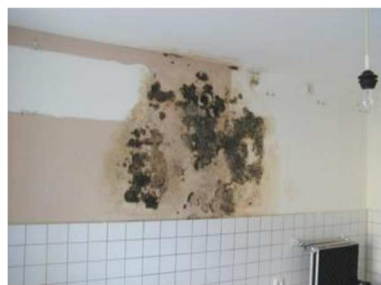
Verdeckte Schimmelbildung in einer Küche hinter Oberschränken wegen defekter Abwasserleitung

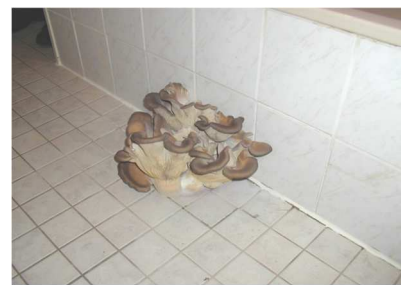
Austernseitling; gewachsen vor einer Badewanne auf einer Holzbalkendecke

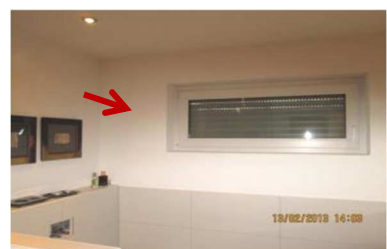
Leckageortung an einer Abwasserleitung, da die Außenwand links vom Fenster feucht ist

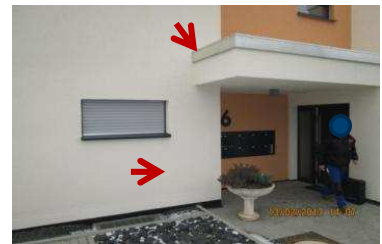
Die Feuchteverteilung an der Fassade (WDVS) war mit bloßem Auge nicht erkennbar

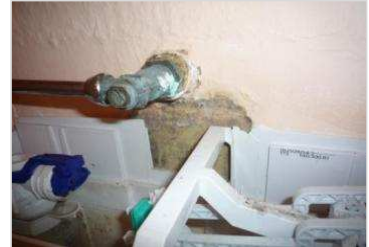
Feuchtflecken und Schimmelbildung im Bereich des Spülkastens einer Toilette

Tauwasserbildung an der „kalten“ Zuleitung bei entsprechenden Klimabedingungen im Duschbad

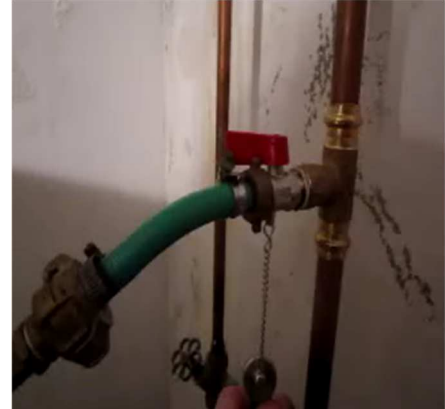
Leckageortung, da sich an der Kellerdecke an unterschiedlichen Stellen Wasserflecken zeigen

Video: Obwohl die Wasseruhr sich nicht drehte und ein Austritts-Geräusch kaum hörbar war, konnte ein Rohrbruch an dieser Kaltwasserleitung nachgewiesen werden!

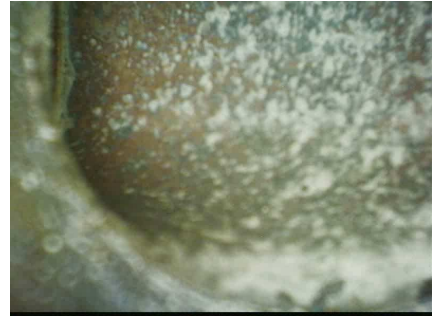
Videoaufnahme einer Kupferleitung
Ø 18 mm mittels Spezial-Kamera
